# **ETUDE DE REHABILITATION DE PERIMETRES RIZICOLES**

**RAPPORT SUR LE PROJET D'AMENAGEMENT  
VOLUME 2: DOSSIERS TECHNIQUES  
PERIMETRE 2 DABARA-HELLOT  
EDITION PROVISOIRE JUIN 1983**

Rapport sur le Projet d'Aménagement  
Volume 2 - Dossiers Techniques  
Périmètre 2 - DABARA-HELLOT

Edition Provisoire, Juin 1983

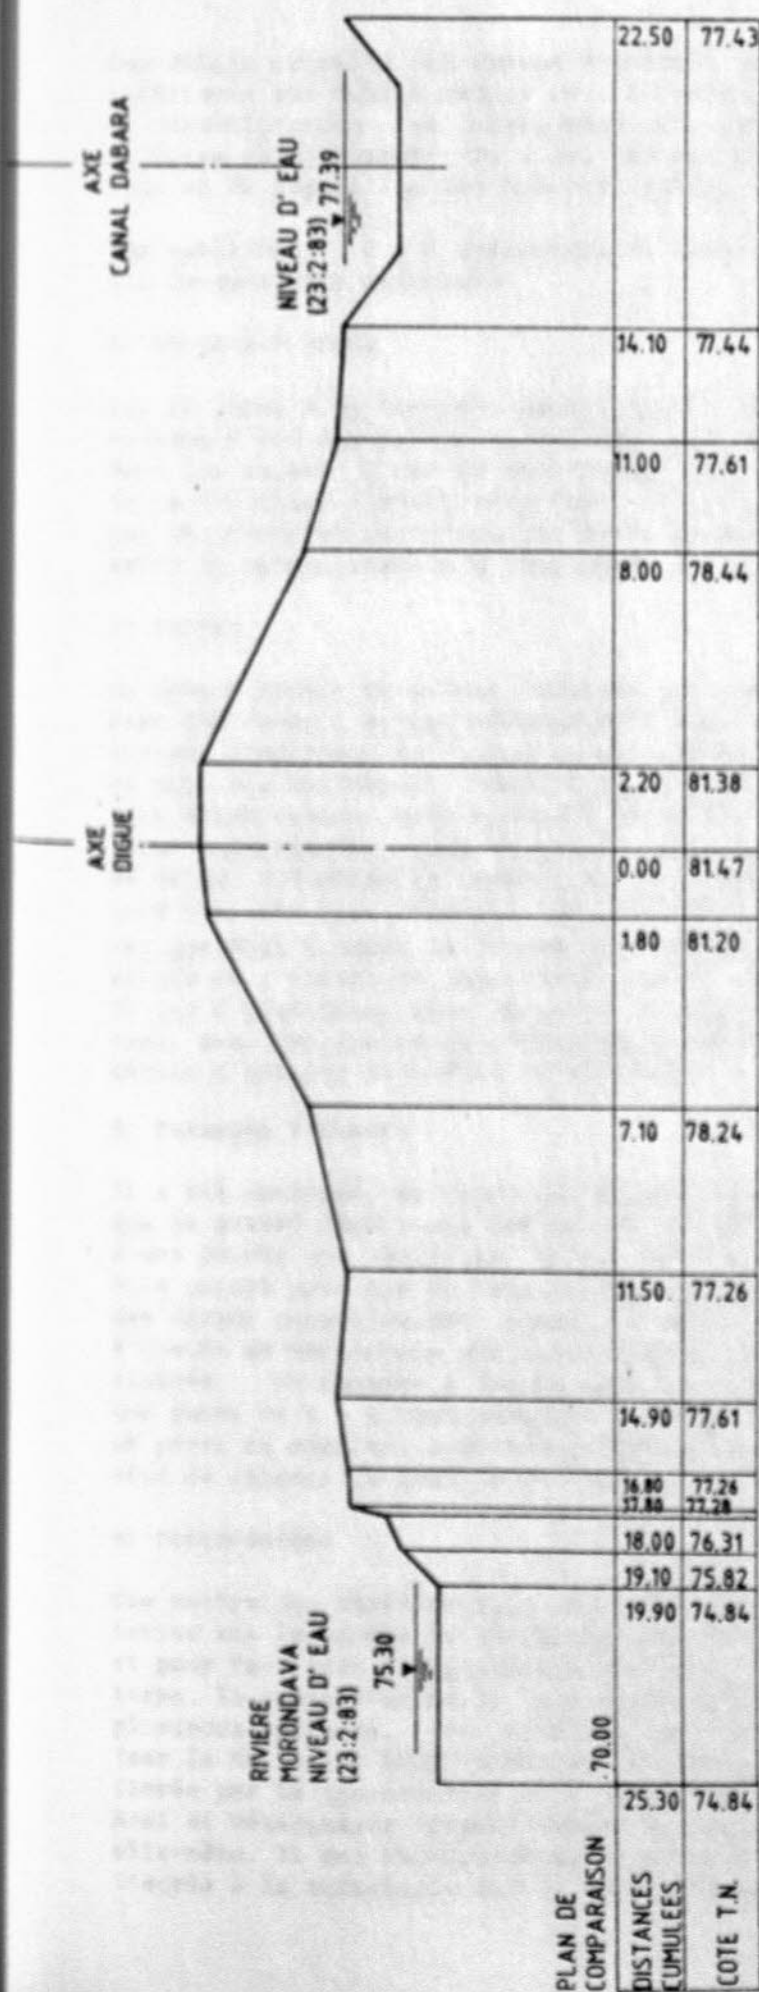
Figure B.3

Le chenal de chasse du dessableur à PK 5, qui s'écoule dans la MORONDAVA, se trouve pratiquement dans un état d'effondrement total ; cette situation a probablement été engendrée par l'érosion du remblai en aval, provoquant l'effondrement partiel du mur parafouille de palplanches, et par l'érosion sous les dalles et sous les murs du chenal, provoquant l'effondrement de ceux-ci. La structure se trouve à présent dans un tel état que le débit de chasse (requis pour nettoyer le bassin de décantation de ses dépôts de sédiments) inévitablement causera un effondrement plus grand, éventuellement mettant en péril le canal Dabara lui-même. Il est proposé de construire un bassin d'amortissement nouveau pour le chenal de chasse, ce qui arrêtera ces dégâts progressifs et permettra un usage continu du dessableur. Dans le cadre des autres ouvrages de canaux sur le réseau du canal Dabara, cet ouvrage a été projeté pour écouler un débit de pointe de 24 m<sup>3</sup>/s, que ses vannes sont capables de déverser, bien que nous recommandions que le débit maximum d'écoulement (contrôlé à partir des ouvrages de prise d'eau) devrait être environ de la moitié de cette valeur.

Zone d'affouillement sur  
Canal Dabara (PK 2.2)  
Profil en Travers

Les débits calculés des canaux existants sont généralement substantiellement inférieurs aux débits requis pour l'irrigation à la fin de la phase initiale de réhabilitation ; en conséquence, il faudra aussi recalibrer les canaux au moins partiellement. De plus, les travaux de curage, faucardage, reprofilage et de réparation des brèches devront être effectués.
